高炉煤气源头干法脱氯技术 开发与应用

应用证明

北京首钢股份有限公司能源部

一、首钢迁钢高炉煤气基本情况

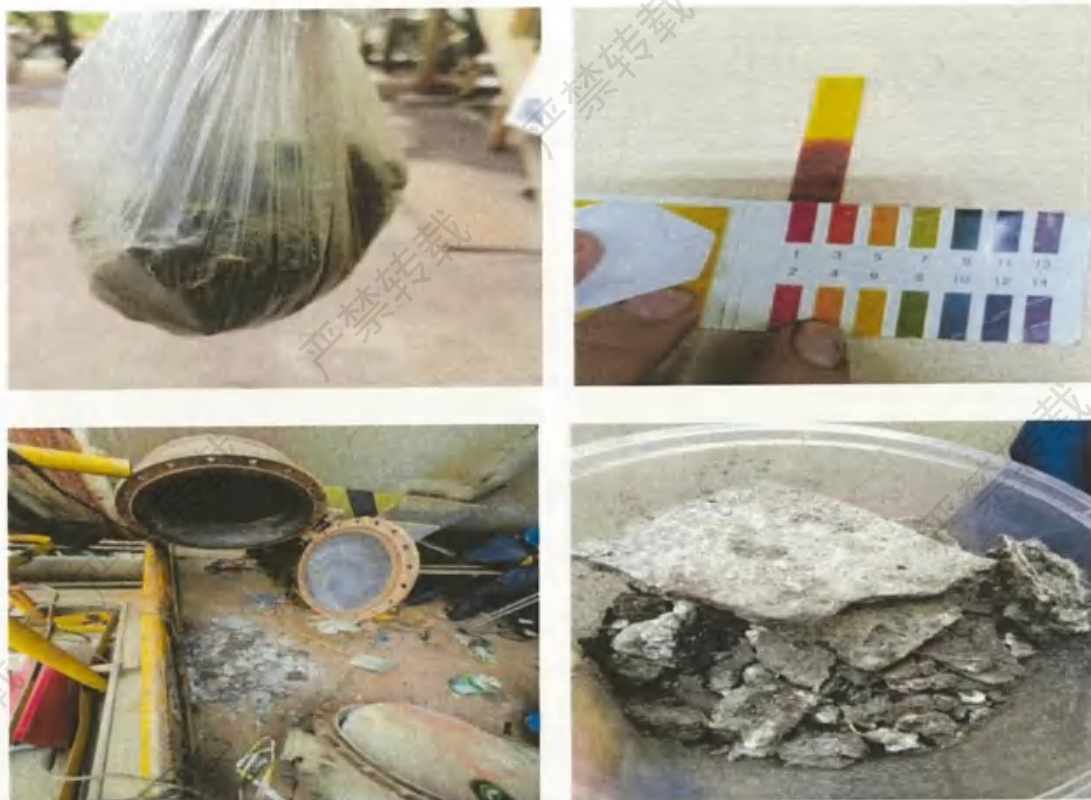
图 1 2022 年底至 2023 年四月中旬 3#TRT 出口漏点统计

3#TRT 出口漏点统计表	
日期	漏点点位
2022.12.15	随高炉24h检修检查透平出口管道内部焊缝及一瓦支撑等部位未发现明显异常
2023.1.3	透平出口管道补偿器发现漏点
2023.1.14	透平出口消音器后管道焊缝再次发生漏点
2023.1.16	透平出口导流管发现2处漏点
2023.1.17	洗净塔入口补偿器前入孔焊口发现漏点，回压管东南角焊口发现漏点
2023.1.19	透平机出口插板阀法兰前发现漏点，压差出口管道焊缝再次发现漏点
2023.1.29	压差出口导流管南侧新增一漏点
2023.2.4	透平机出口消音器底部发现两个新漏点
2023.2.8	透平机出口发现新漏点
2023.2.17	透平出口弯头及出口插板阀前焊口发现漏点
2023.2.22	透平出口小平台下方发现漏点
2023.3.2	出口插板阀后两处漏点
2023.3.8	透平机南侧导流管与法兰连接处2处漏点
2023.3.18	透平机南侧新发现一处漏点
2023.3.24	透平出口管道发现漏点6处
2023.3.31	透平出口管道发现漏点1处
2023.4.3	透平出口管弯头发现漏点1处
2023.4.10	透平入口插板阀后放散管发现漏点1处
2023.4.13	透平出口管道发现漏点2处
2023.4.16	透平出口消音器下方发现漏点1处

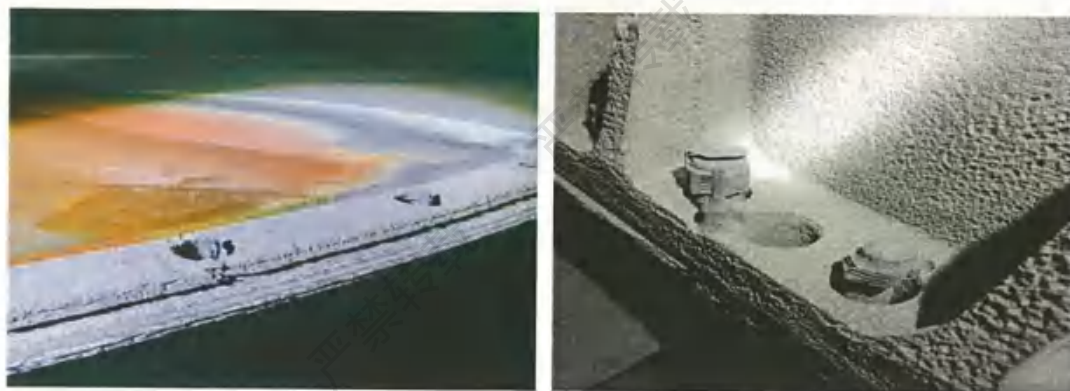
图 3 换热器、管道、阀门等设备腐蚀情况

2022 年之前迁钢三座高炉均采用 TRT 后湿法脱酸塔方式，通过喷淋液碱（氢氧化钠溶液）方式脱除高炉煤气中的氯，历经十余年的使用，该工艺有效的延缓了脱酸塔后的煤气管网及设备的腐蚀。但受限于湿法脱酸塔的布局位置，湿法脱酸塔前的设备及材料（除尘布袋、水解剂）等受氯影响较大的环节无法顾及，同时脱酸塔受限于系统本身弊端而引起的喷嘴堵塞、气流分布不均等问题，导致的脱氯效果无法达到 100%。因此，脱酸塔后部分煤气管网（距脱酸塔较远的位置）、热风炉煤气换热器、格子砖以及 CCGP 发电等工序因腐蚀、结垢等问题均受到不同程度的影响，带来了严重的安全生产问题。

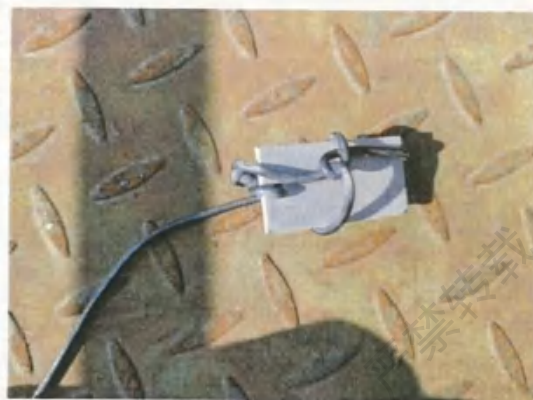
图 6 挂片试验前后对比

脱氯前挂片试验腐蚀严重

脱氯后挂片试验无腐蚀

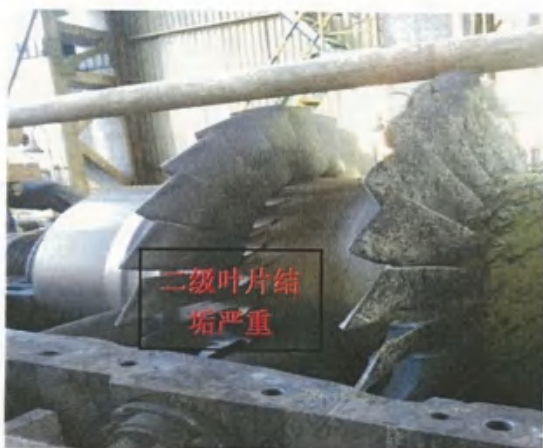
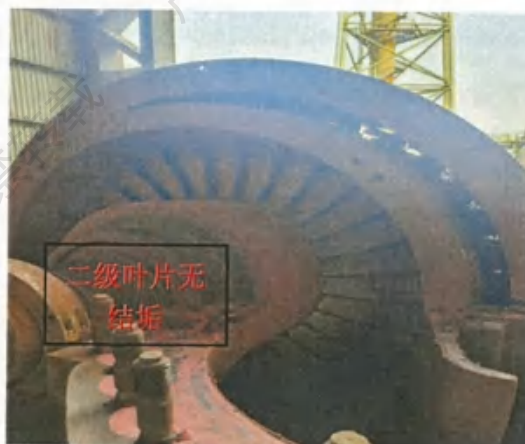
图 7 3#TRT 末级叶片结垢腐蚀前后对比

脱氯前 4 个月 TRT 二级叶片

脱氯投入 1 年后 TRT 二级叶片
